BASILICA DI SAN MARTINO IN MAGENTA: RESTAURO CAMPANILE

OGGETTO	Restauro conservativo a Magenta (MI)
COMMITTENTE	Parrocchia San Martino – Magenta
CLIENTE	Don Mario Magnaghi
FUNZIONARIO	Architetto Giovanni Battista Sannazzaro
SOPRINTENDENZA	Benestare prot. n. 21211 del 19//01/2009
TIPO DI INCARICO	Indiretto
TIPO DI PRESTAZIONE	Progettista co-titolare.
PRESTAZIONI	Progetto definitivo.
ENTITA' DELL'OPERA	Basilica di San Martino: restauro del campanile.
ANNO	2008-2009

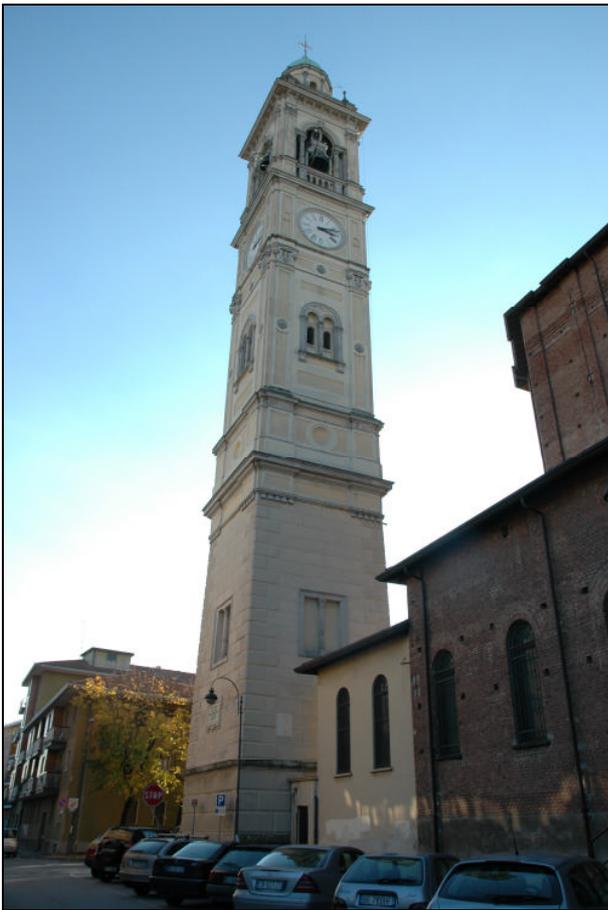
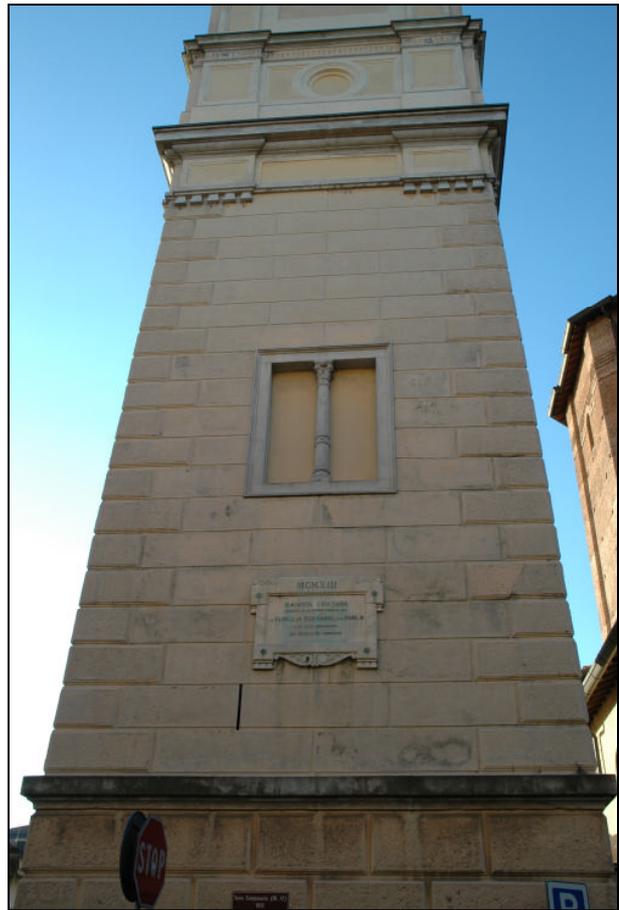
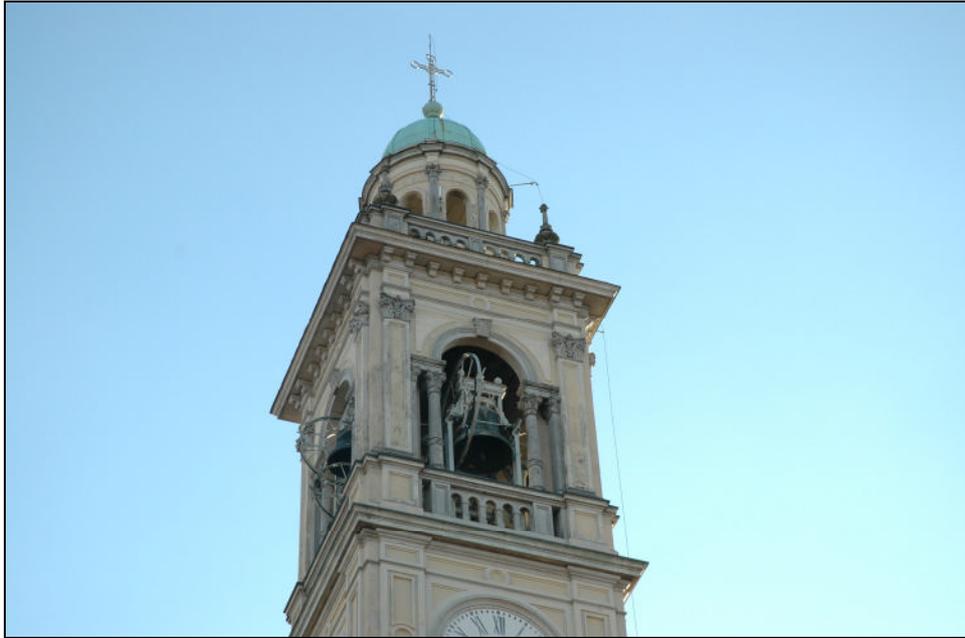
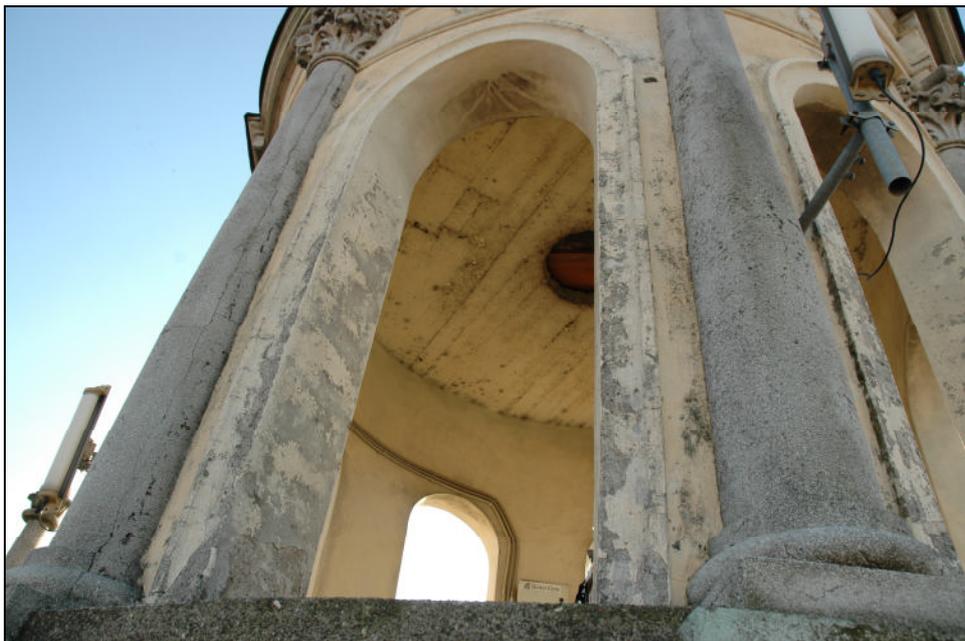
PRIMA DELL'INTERVENTO DI RESTAURO

In molti casi il degrado delle murature era causato dalle acque meteoriche che, a causa della inadeguatezza delle lattonerie, non riuscivano a defluire lungo il cemento decorativo (poroso) e le superfici tinteggiate; si è intervenuti

I principali interventi realizzati hanno riguardato: la rimozione della tinteggiatura al quarzo che non è traspirante e che quindi costituisce possibile causa di ulteriori fenomeni di degrado a carico delle murature; il restauro conservativo dei cementi decorativi costituenti la cella campanaria e la lanterna che, in alcuni casi, si presentavano fortemente degradati (un capitello della cella campanaria era uscito dal suo asse naturale e quindi rischiava di staccarsi); generalmente si rilevavano parti che presentavano cavillature, fessurazioni e piccole parti mancanti che mettevano in luce, in alcuni punti, gli elementi metallici d'armatura; si potevano infine individuare mancanze di parti degli elementi decorativi ed elementi metallici d'armatura affioranti, ossidati, che creavano macchie sulle murature. Su queste superfici si è intervenuti procedendo con una prima fase di pulitura con acqua a pressione e temperatura controllate, allo scopo di rimuovere i depositi superficiali consistenti e l'esistente tinteggiatura al quarzo. Quindi si è provveduto alla rimozione di tutti i materiali non compatibili sostituendoli poi con materiali più adatti allo scopo di ottenere un'omogeneità visiva e funzionale più idonea. Sono state ricostruite piccole porzioni mancanti dei cementi decorativi e delle forme e delle geometrie originali di parti di spessore superiore ai 3-4 cm. In alcuni casi si è resa necessaria la sostituzione di elementi con funzione portante non più recuperabili e di parti che hanno presentato difficoltà per la ricostruzione in opera, con nuovi elementi realizzati mediante calchi in gesso seguendo il modello esistente. Tutti gli elementi in cemento decorativo ricostruiti sono stati raccordati cromaticamente alle parti originali.

quindi, ove ritenuto necessario, applicando opportune scossaline in rame, dotate di gocciolatoio, atte ad allontanare le acque meteoriche, posizionate su ogni oggetto del campanile sostituendo quelle esistenti.
Infine è stata applicata nuova tinteggiatura traspirante ai silicati Keim-Granital in due mani, stesa in velatura e campionata precedentemente in opera rispettando le cromie esistenti. L'applicazione è stata eseguita su superfici asciutte, utilizzando pennello di setola morbida e lavorata a pennellate incrociate.
